L'acqua che non c'è

Dossier DMV 2011

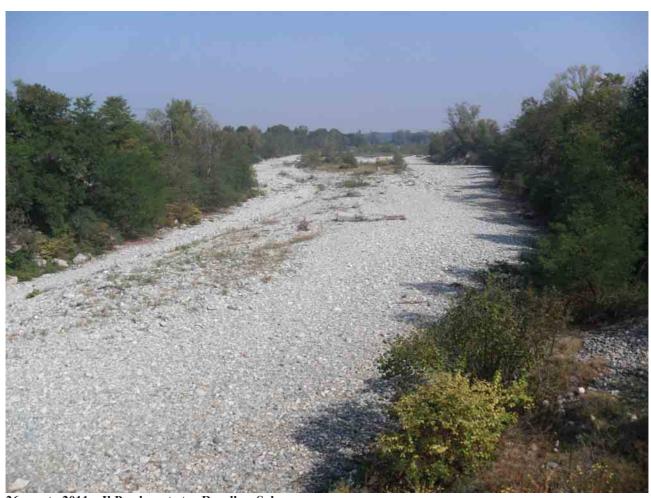
26 agosto 2011 – Il Po al ponte tra Revello e Saluzzo

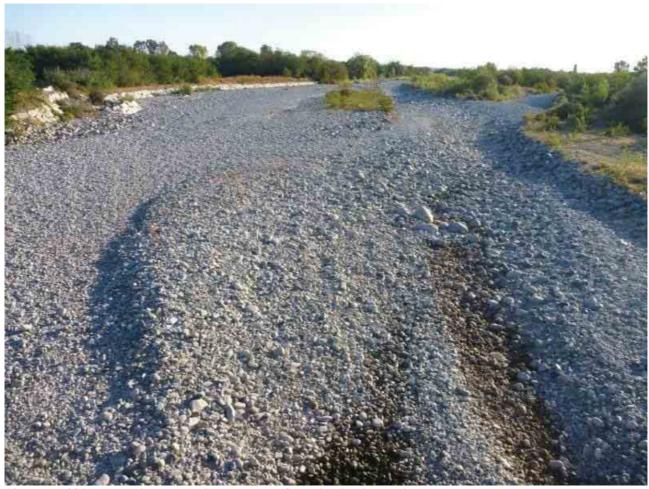
12 ottobre 2011 – Il Pellice al vecchio ponte della ferrovia di Bricherasio

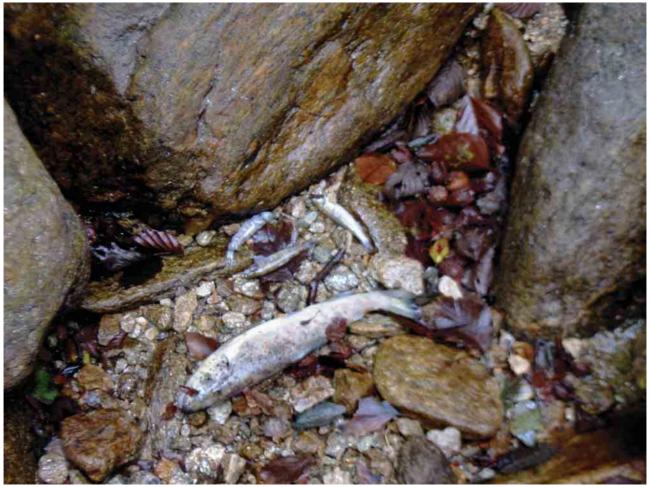
6 ottobre 2011 – Il Sessera a valle della diga delle Mischie

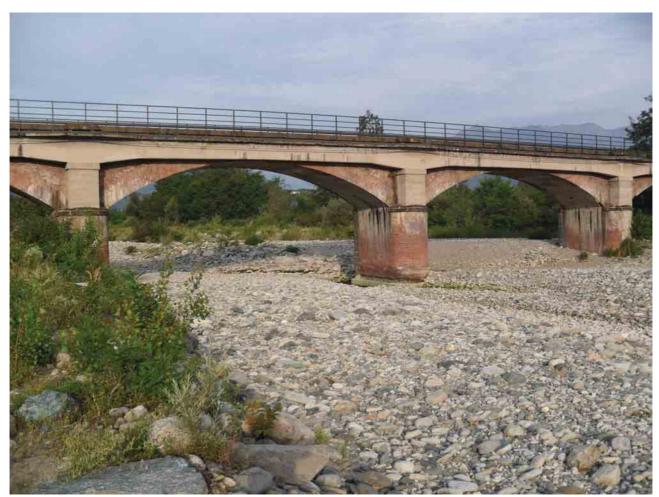
Il giorno 12 agosto 2011 il sottoscritto ***** ha effettuato una perlustrazione lungo il corso d'acqua Torrente Pellice nel Comune di Campiglione Fenile in Provincia di Torino e precisamente presso la località Fenile. In questa località si può osservare la derivazione irrigua del Canale di Cavour, in sponda destra; la derivazione viene effettuata tramite una traversa temporanea di materiale riportato dall'alveo; come si può vedere nelle foto allegate a questa segnalazione, a valle della traversa non viene rilasciato neppure un quantitativo minimo d'acqua e il letto è completamente in asciutta; tale situazione si può riscontare anche a valle, per molti chilometri. Mi sono recato anche più a valle, all'altezza del vecchio ponte della ferrovia di Bricherasio (ora pista ciclabile), potendo constatare che, nei pressi di uno dei pilastri del ponte, si poteva ancora notare una sacca d'acqua in cui nuotavano molti pesci, destinati naturalmente a morte sicura.

12 agosto 2011 – Il Pellice al vecchio ponte della ferrovia di Bricherasio

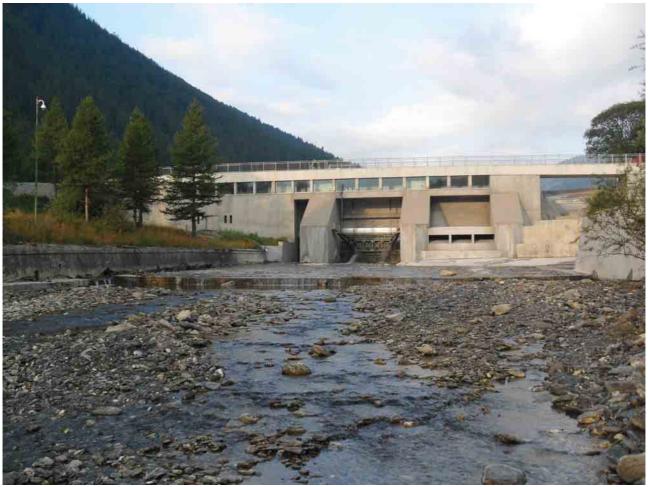
Il giorno **22 agosto 2011** il sottoscritto *****, rappresentante di Legambiente Piemonte/Valle d'Aosta ha effettuato una perlustrazione lungo il corso d'acqua Torrente Chisone nel Comune di Usseaux in Provincia di Torino e precisamente presso la località Pourrieres. In questa località si possono osservare la diga e il bacino idroelettrico; come si può vedere nelle foto allegate a questa segnalazione, a valle della diga viene rilasciato un quantitativo molto esiguo d'acqua e il letto è quasi completamente in asciutta, facendo pensare che non sia rispettato l'obbligo del DMV.

22 agosto 2011 – Il Chisone a valle della diga di Pourrières

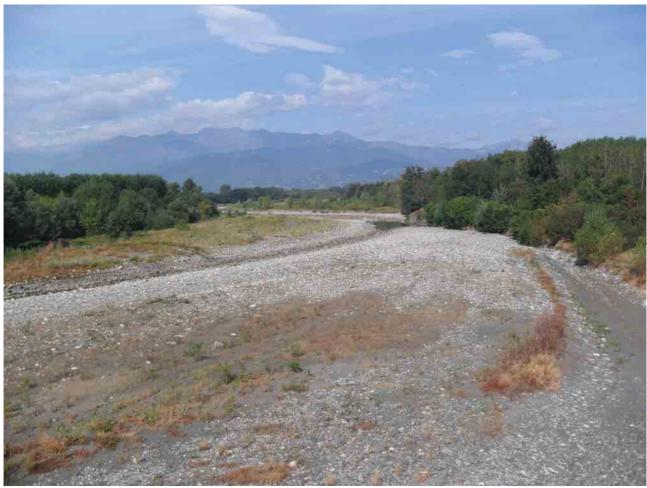
Il giorno 1° settembre 2011 il sottoscritto *****, rappresentante di Legambiente Piemonte/Valle d'Aosta, ha effettuato una perlustrazione lungo il corso d'acqua Torrente Chisone nel Comune di Garzigliana in Provincia di Torino e precisamente sul ponte della SP 158 tra Macello e Garzigliana. In questa località si può osservare (come risulta anche dalle immagini allegate) il Torrente Chisone completamente in secca, tranne alcune residue sacche d'acqua in via di prosciugamento (con conseguente distruzione della fauna ittica ivi rifugiata). Tel situazione è creata dalle derivazioni presenti a monte che, con tutta evidenza, non rilasciano il deflusso minimo vitale obbligatorio per legge. Si richiede quindi un intervento sollecito per sanare la situazione ed evitare ulteriori danni ambientali. Si sottolinea che la situazione di asciutta totale del Torrente Chisone (così come del vicino Torrente Pellice) comporta un rischio di carattere ambientale di notevolissima gravità nel momento in cui in località Castellazzo (Comune di Cavour), alla confluenza di Chisone e Pellice, è in fase di ultimazione il nuovo depuratore consortile della Val Pellice, i cui reflui

verranno riversati in un corso d'acqua in asciutta totale per molti mesi all'anno, in un contesto che (come è ben evidenziato dalla documentazione del PTA-Piano di Tutela delle Acque della Regione Piemonte) è già caratterizzato da una situazione ambientale critica, soprattutto per quanto riguarda l'inquinamento della falda.

1 settembre 2011 - Il Chisone al ponte della SP 158 Macello-Garzigliana

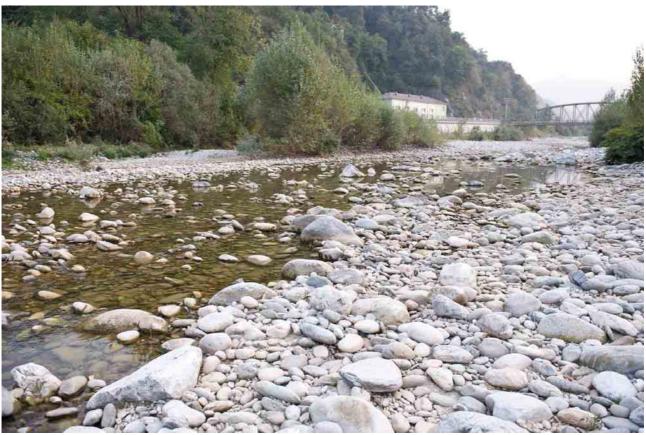
5 ottobre 2011 - Il Gesso a Boves

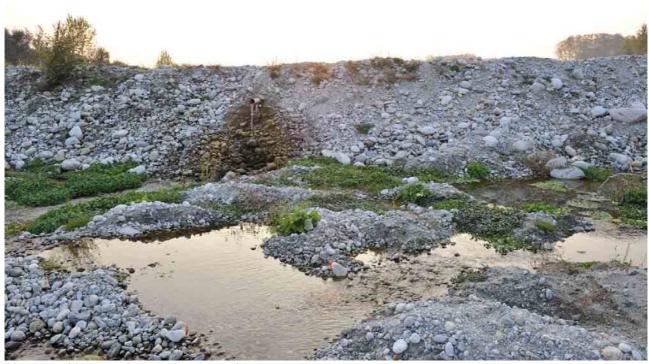
Terzo caso. Si rileva il riempimento delle buche naturali createsi negli anni da fattori erosivi, sparite a causa dei numerosi lavori in alveo effettuati nel corso degli ultimi periodi.

Si sottolinea inoltre che la portata della Stura di Demonte è comunque inadeguata su quasi tutto il suo percorso anche in conseguenza delle derivazioni esistenti risalendo verso l'abitato di Cuneo. Si allegano le foto delle rilevazioni; tutte le foto sono state scattate in data 18 ottobre 2011.

18 ottobre 2011 – Lo Stura a Castelletto Stura
